Praktisk handbok Termografi för värmetekniker.

Så kan värmekameror från Testo bidra till att minska kostnaderna och öka försäljningen.

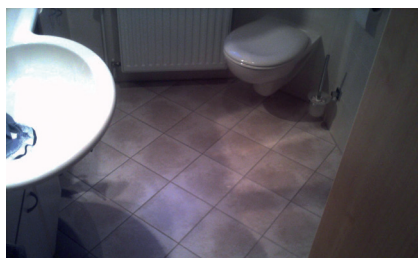
- Området som ska undersökas begränsas till en begränsad yta.
- Tack vare den goda översikten som värmebilden ger kan rörsystemets layout enkelt spåras (se illustrationen här intill).

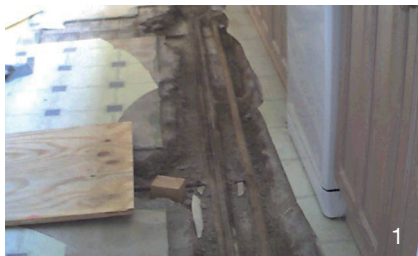
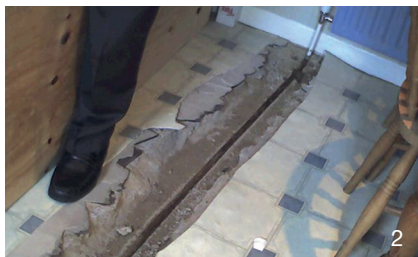
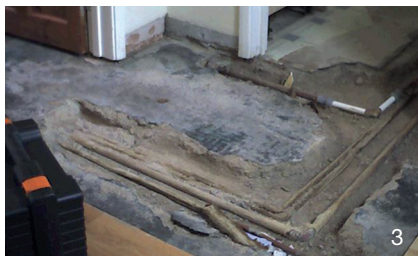
Bilderna 1 – 3 är hämtade från en termisk undersökning som genomförts i samband med en pågående utredning, avseende en misstänkt vattenläcka i fastigheten.

- För att hitta läckan bröts stora golvytor upp i onödan.
- Det tog tre dagar att hitta läckan.
- Betydande arbete och materialkostnader uppstod för att återställa allt i sitt ursprungliga skick.

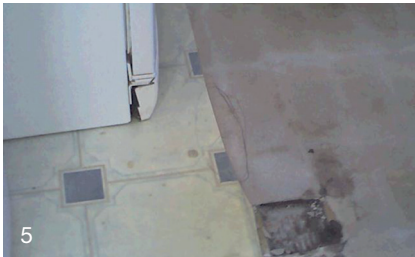
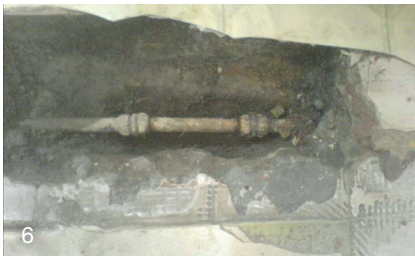
Till de inblandade entreprenörernas frustration upptäckte kameran mycket snabbt en het punkt och efter en kort tid började punkten expandera, vilket var en god indikation på en möjlig läcka (bild 1. 4–5). Efter att ha lokaliserat läckan kunde ingenjören blottlägga och lokalisera denna lilla del av rörledningen, som visas på bilden intill (bild 1. 6).

I det här fallet ombads Testo att använda en värmekamera för att bevisa förekomsten av läckan där mer konventionella metoder hade misslyckats. Instrumententesto 860i, testo 865(s), testo 868(s), testo 871(s) och testo 872(s) är bäst lämpade för detta användningsområde. Rörledningens dragning kunde spåras bortom de exponerade områdena.

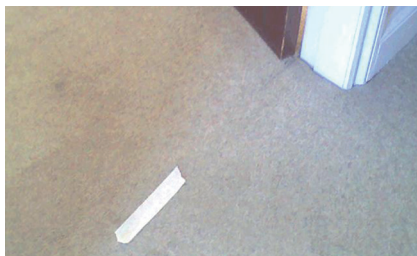
I ett annat fall hade en kund till ett värmeinstallationsföretag problem med sitt värmesystem. Vattennivån behövde ständigt fyllas på, vilket var ett tecken på att det fanns en läcka någonstans i systemet. Värmen slogs på och en kort stund därefter kunde värmekameran testo 872(s) användas för att spåra värmesystemets rörledningar och kontrollera om det fanns läckor i olika delar av rörsystemet. Nästan omedelbart kunde en varm punkt eller "hot spot" identifieras i dörröppningen mellan hallen och vardagsrummet, vilket tydde på en trolig läcka. Denna "hot spot" markerades med maskeringstejp, mattorna lyftes och ett inspektionshål gjordes för att kontrollera denna del av golvet. Den exakta läckageplatsen visade sig vara korrekt. Läckaget hade identifierat ett värmesystem med mikrorör, där rören löpte cirka 70–90 mm under betongavjämning och en rejäl matta med gummerat underlag. Värmekameran testo 872(s) gjorde det möjligt för denna värmeinstallatör att spåra värmesystemets rörledningar och identifiera läckan snabbt och enkelt. Detta gav avsevärda besparingar i form av tid och pengar

när det gällde att lokalisera läckan och kunden kunde också göra stora besparingar tack vare mindre omfattande golvarbeten. Upplösning på 320 x 240 pixlar framgår tydligt i bildkvaliteten som produceras av Testos värmekameror, vilket också resulterar i produktion av överlägsna standardrapporter med Testos analysprogramvara, IRSoft.

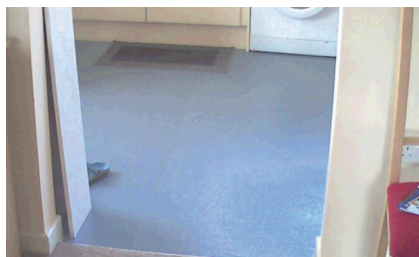
Av bilderna framgår att golvvärmesystemet inte fungerar effektivt. Vi kan tydligt se exakt var det fungerar och var det inte fungerar. Detta visas via temperaturfördelningen i värmebilden.
