Handbok i Fastighetstermografi

Inledning.

Testos värmekameror är mycket värdefulla analysverktyg som kan användas av servicetekniker på VVS-området. I den här handboken tittar vi på några av de viktigaste applikationerna och visar hur kamerorna kan användas i det dagliga arbetet. De hjälper dig att spara tid och sänka kostnader och skapa/sälja fler lönsamma tjänster, för att bredda din verksamhet.

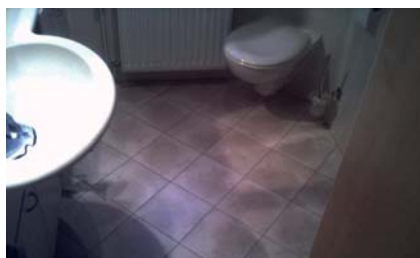
Exempel 1

När du försöker att lokalisera en läcka i ett värmesystem är den första uppgiften att spåra rörledningarna, för att vara säker på var de är dragna.

Detta minskar inspektionsområdets storlek dramatiskt, vilket i sin tur minskar den tid som krävs för att lokalisera läckan. Teknikern kan direkt koncentrera sig på de relevanta områdena. Testos värmekameror kan enkelt användas för att spåra rördragningslängder. Bilderna till vänster visar hur värmekameran används för att spåra rörsystemet genom att tydligt markera värmespåret.

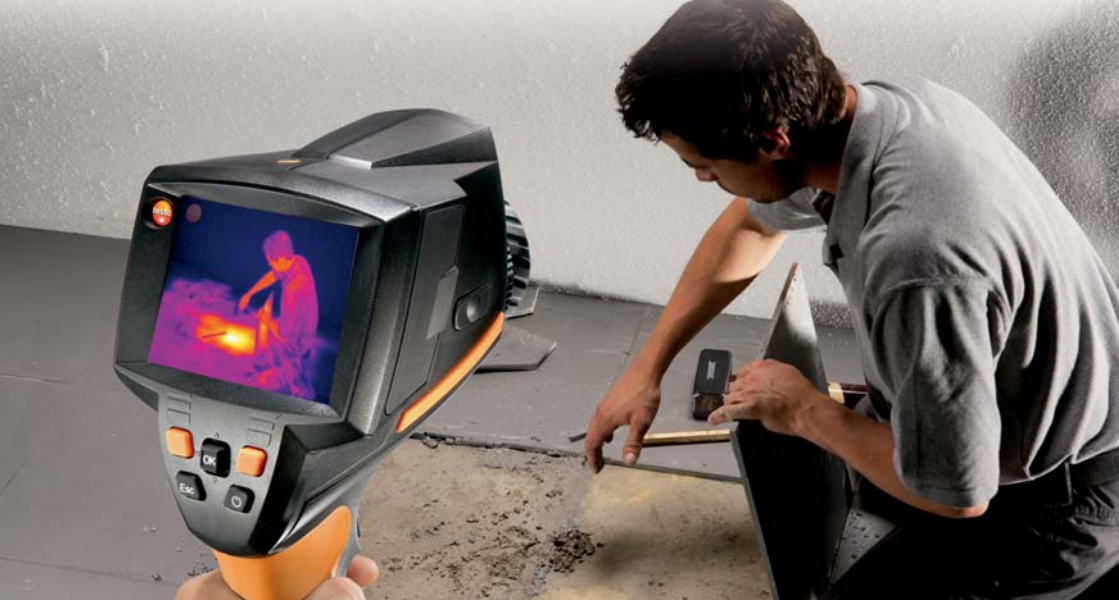
Exempel 2

När värmekameran har identifierat rördragningen kan arbetet inriktas på att lokalisera läckan. Bilderna till höger visar en värmebild av en glasad passage mellan ett vardagsrum och ett kök. Husägaren klagar på en möjlig vattenläcka under klinkergolvet.

Värmebilden visar värmemönstret från rörledningarna under golvet längs hela passagen, där en varm punkt eller "hot spot" tydligt kan ses. Detta tyder på en avvikelse, dvs en eventuell läcka i det centrala värmesystemet och läckor identifieras oftast genom en oregelbundet formad varm punkt.

Dessa värmebilder identifierade läckagets möjliga placering längs rörledningarna och ytterligare undersökningar visade att det faktiskt fanns ett läckage i denna punkt.

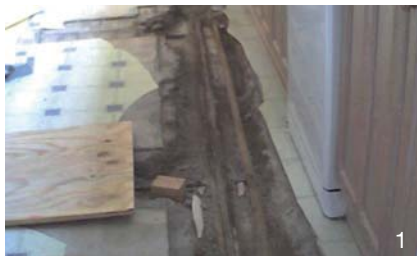
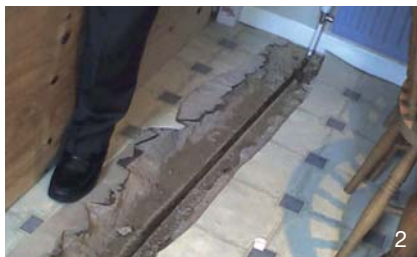
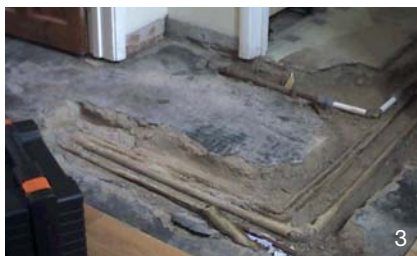
Exempel 3

Bilderna 1-3 är hämtade från en värmeanalys i en pågående utredning, med avseende på en misstänkt vattenläcka i fastigheten. De visar ett köksgolv som har bilats upp i ett försök att spåra värmesystemets rörledningar och lokalisera en läcka. Men vid detta tillfälle misslyckades insatserna. Det tog över tre dagars arbete med att bila och ta upp rörledningar innan man så småningom drog slutsatsen att denna metod inte skulle fungera. Kostnaderna sköt i höjden: mer än tre dagars lönekostnader, samt arbete och material för den tid det skulle ta att reparera golvet när läckan väl hade hittats och åtgärdats.

Värmekameran är ett helt oförstörande verktyg, vilket gör den till ett idealiskt val för lokalisering av skadade, igen-satta eller läckande rörledningar. I detta fall blev Testo tillfrågad att demonstrera en värmekamera för att spåra läckor, där mer konventionella metoder hittills hade visat sig fruktlösa. Med en värmekamera från testo 875-serien gick det att spåra rörledningarna utanför området där de redan var frilagda.

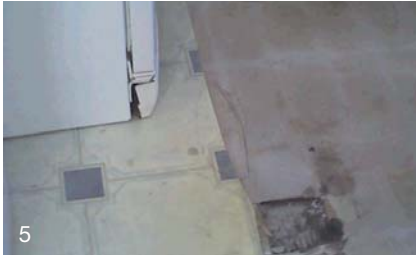
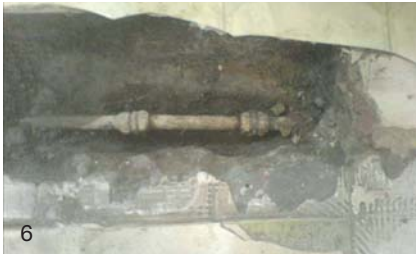
Till de inblandade teknikernas frustration upptäckte kameran mycket snabbt en "hot spot" och efter en kort stund började denna varma punkt att expandera, vilket var en god indikation på en eventuell läcka (bilderna 4-5).

När läckaget var lokaliserat kunde teknikerna frilägga denna lilla del av rörledningen. Se bilden här ovan (bild 6).

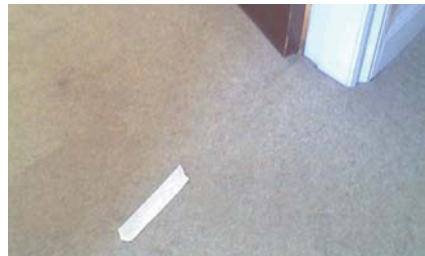
Exempel 4

Den utpekade platsen visade sig vara korrekt och den varma punkten hade identifierat en läcka i ett värmesystem, där tunna rör var dragna ca 70-90 mm under en betongyta på vilken det låg en tjock matta med gummerat underlag.

Värmekameran testo 875 försåg denna VVS-firma med den tekniska förmågan att spåra värmesystemets rörledningar

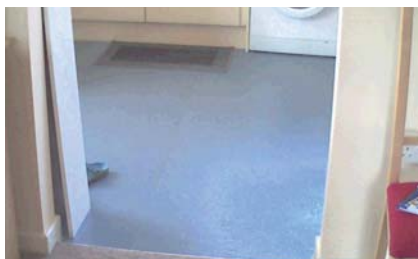
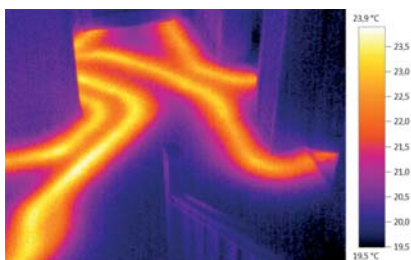
Att se är att tro: Om vi inte kan se något med blotta ögat tror vi inte att det finns. En värmekamera kan på ett ögonblick ge en tydlig, visuell bild av tillståndet i ett golvvärmesystem.

En värmekamera kan också visa ytemperaturen på golvet, som också är ett tecken på systemets prestanda.

Att döma av bilderna till höger är det uppenbart att golvvärmesystemet inte fungerar effektivt. Vi kan tydligt se exakt var det fungerar och var det inte fungerar. Värmebilden bekräftar detta visuellt med angivande av temperaturer och med visning av en temperaturprofilkurva. Värmerapporten kan användas för att ange temperaturen över värmeslingorna och peka ut eventuella temperaturvariationer över golvet.

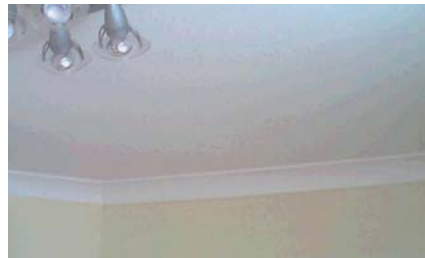
En värmekamera från Testo ger dig en tydlig indikation. Här kan placeringen av den dolda rökgaskanalen tydligt identifieras i värmebilden, i tomrummet ovanför taket i en lägenhet. Efter att ha fastställt var den dolda rökgaskanalen är någonstans kan inspektionsluckornas placering märkas ut och håll tas upp i taket. Utan en värmekamera skulle det inte ha varit möjligt att visuellt lokalisera den exakta positionen för den dolda rökgaskanalen.

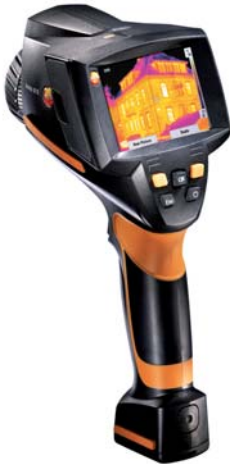
testo 875-1

- Detektorstorlek 160 x 120 pixlar
- SuperResolution-teknik upp till 320 x 240 pixlar
- Värmekänslighet < 80 mk
- Stort synfält tack vare objektivet på 32°
- Automatisk identifiering av Hot Spot/Cold Spot

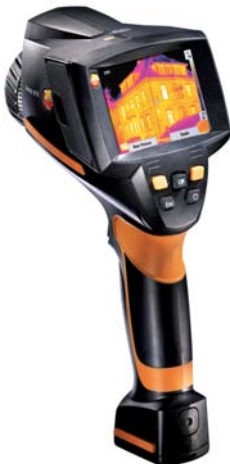
testo 875i

- Detektorstorlek 160 x 120 pixlar
- SuperResolution-teknik upp till 320 x 240 pixlar
- Värmekänslighet < 50 mk
- Stort synfält tack vare objektivet på 32°
- Automatisk identifiering av Hot Spot/Cold Spot
- Integrerad digitalkamera med effektlysdioder

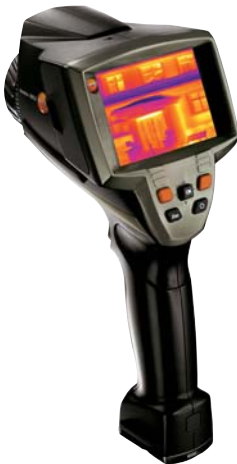
testo 882

- Detektorstorlek 320 x 240 pixlar
- SuperResolution-teknik upp till 640 x 480 pixlar
- Värmekänslighet < 50 mk
- Stort synfält tack vare objektivet på 32°
- Automatisk identifiering av Hot Spot/Cold Spot
- Integrerad digitalkamera med effektljysdioder
