# Praktisk guide Termografi för solcellsanläggningar.

## Inledning.

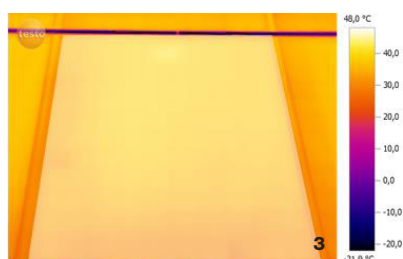
## Typiska felindikeringar i värmebilder på solceller och moduler.

IR-bilderna (1) och (2) visar typiska, olika värmebilder för felaktiga enskilda celler och delsträngar.

Anslutningsuttagen som syns på bild (1) visar synlig uppvärmning. Detta indikerar inte nödvändigtvis ett fel.

**Avbrott i modulen.** Det är inte ovanligt att moduler körs med avbrott. Detta kan orsakas av felaktigt anslutna moduler eller kablar som har skadats. Detta syns i värmebilden genom ett

konsekvent varmare område (3), jämfört med de andra modulerna.

**Delaminering** På grund av yttre påverkan eller dålig kvalitet kan det skyddande EVA-skiktet lossna. Eventuell fukt som tränger in kan leda till cellkorrosion och till prestandaförlust. Med en värmekamera kan detta detekteras innan lagren blir synligt "mjölkiga"(4).

**Cellbrott.** Redan under transport och installation kan mikrosprickor och cellbrott uppstå. Extern mekanisk påverkan kan också vara orsaken till detta. Även om mikrosprickbildning inte är kritisk, kan cellbrott minska prestandan.

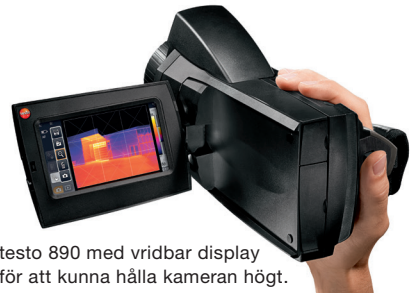
testo 890 med vridbar display för att kunna hålla kameran högt.

**Vridbar display.** En vridbar display, som till exempel på värmekameran testo 890, hjälper dig att placera kameran korrekt (se Tips & Tricks) för att undvika mätfel. Detta gör det möjligt att ta värmebilder med kameran uppsträckt i luften. Mätningar på baksidan av moduler underlättas också. Värmekameran kan vridas till önskat läge, utan att någon behöver ligga på golvet.
